Kontroll av rullmaskin RM4, mars 2012

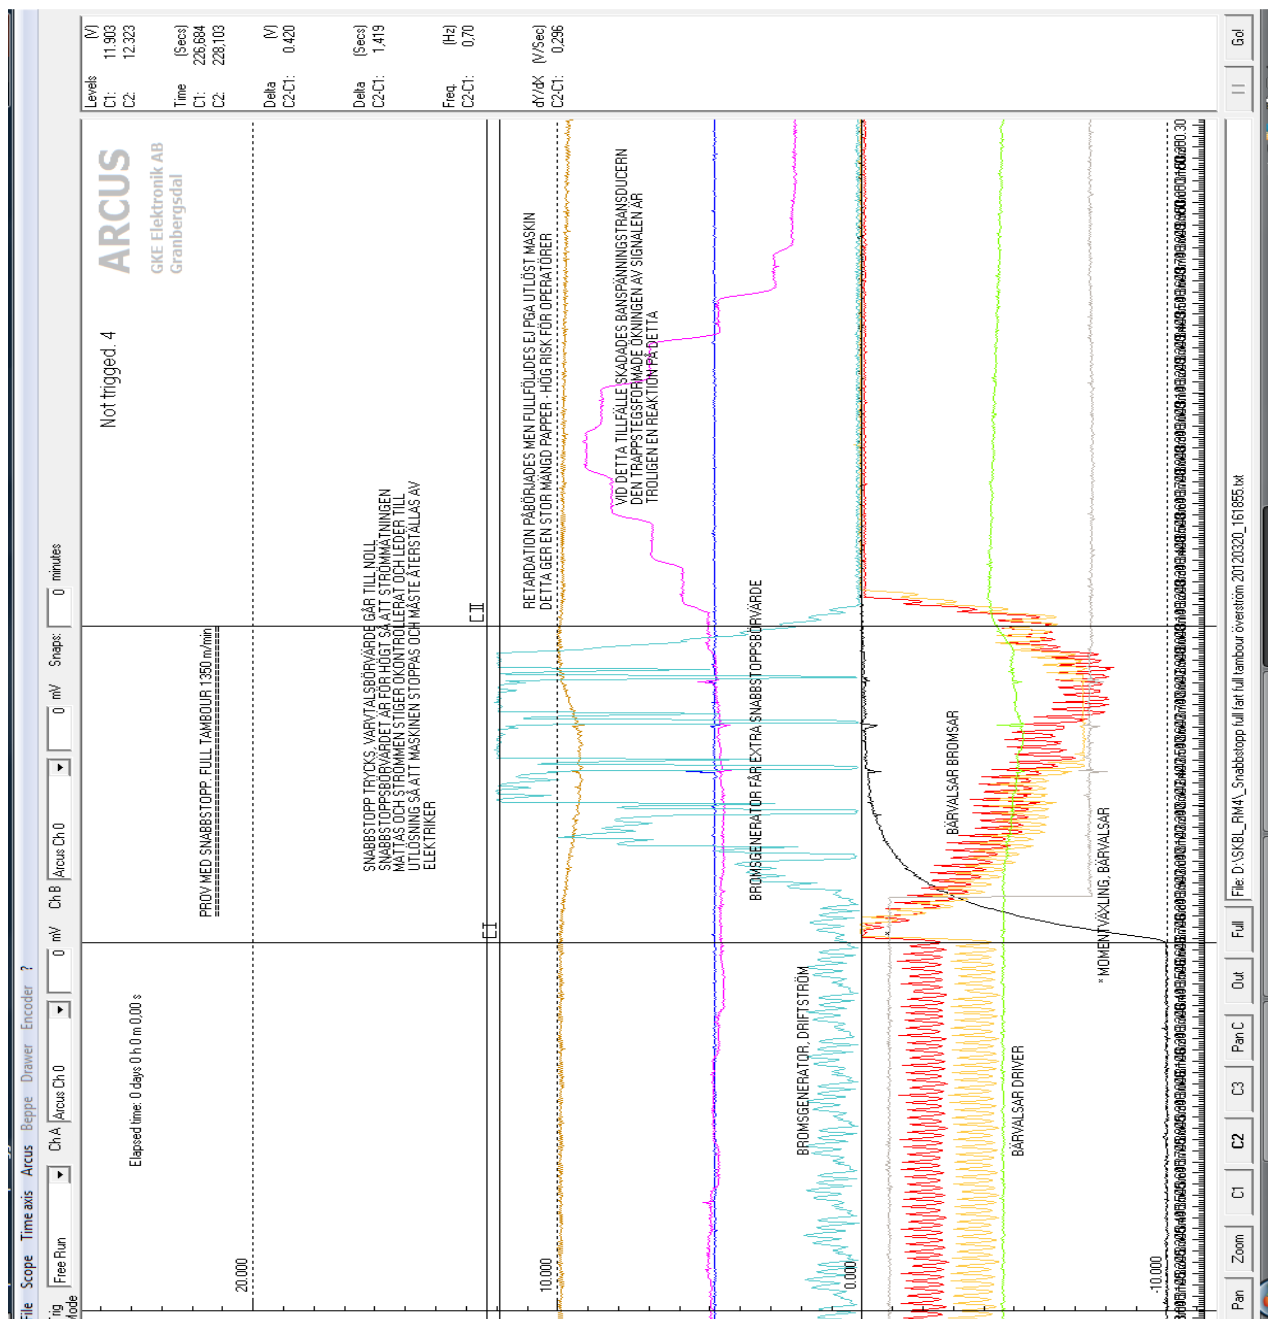
Bild 2. Förlopp vid snabbstopp.

För att överhuvud kunna sluta sig till vad som hände vid snabbstopp riggades registreringsutrustning och ett snabbstopp gjordes vid full hastighet och full tambour. Snabbstoppet medförde, som väntat, att maskinen löste ut så att bromsgeneratorns bromsande förmåga uteblev och en stor mängd papper sprutade ut i lokalen. Att detta innebär ett riskmoment stod helt klart. Det finns risk att en person som träffas av denna papperskaskad dras med och skadas svårt när papperet dras runt av den ännu roterande tambourn. Bild 2 visar registreringar från denna händelse.

1. Normal drift fram till markör C1, då snabbstopp trycks.
2. Varvtalsbörvärdet (svart kurva) tas snabbt till noll volt.
3. Bärvalsströmmarna går till noll och växlar riktning (strömvärdet alltid negativt, oberoende av momentriktning).
4. Bärvalsmotorerna bromsar.
5. Bromsgeneratoren, som redan ligger i bromsmode, ökar strömmen (turkos kurva) enligt inställt bromsbörvärde. När bromsströmmens ärvärde når drygt 10 V blir strömmätningen "blind" och strömgränsen blir överksam så att strömmen ökar långt över tillåtet värde.
6. När detta pågått ca 1,4 sekunder löser driften för överström, se markör CII, och måste återställas av elektriker.
7. Vid snabbstoppet utvecklades stor kraft i pappersbanan (violett kurva) och/eller pressades papper in mot stryklisten där lastcellerna är monterade. Detta ledde till att banspänningsgivarna skadades och måste bytas.

Orsaken till den höga snabbstoppströmmen var att potentiometer =3.U2-A4.106-R6 stod i läge 8 (max). Den togs ner till läge 4 (ca 50 %), vilket gav ett välkontrollerat bromsförlopp. Se bild 3. Orsaken till problemet med utlösning vid snabbstopp är därmed utredd och åtgärdad.

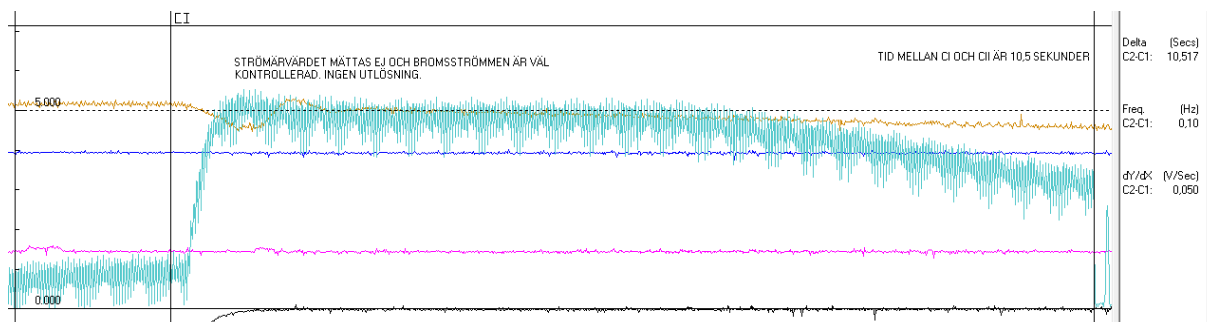
Bild 3. Snabbstopp efter justering av R6.

Bromsströmmen är nu välkontrollerad och bromsningen fullföljs utan att driften löser ut. Kontroll av bromstid (ca 10,5 sekunder i detta fall) måste verifieras vid full tambour och maximal hastighet. Detta kommer att göras efter omkoppling av motorer den 3 april.

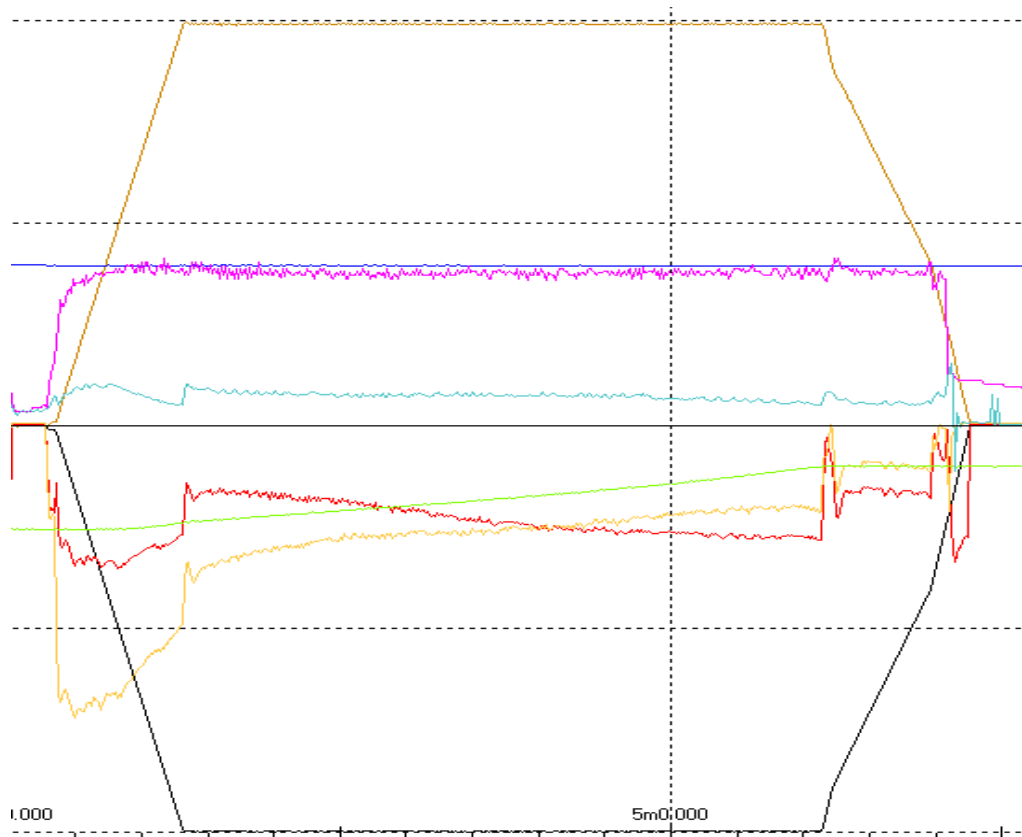
Bild 4. Rullning av ett set.

Samma tilldelning färg/signal som i tidigare bilder. Av speciellt intresse är den röda och orange kurvan. Röd kurva är moment i främre bärvals och orange kurva är moment i bakre bärvals. Inverkan av acceleration och retardation syns tydligt i början och slutet av setet.

Variationen i de båda bärvalsarnas moment är intressant. Vanligen vill man ha en hård kärna i rullen. Det får man genom att låta bärvals 2 (röd) arbeta hårdare och därmed spänna papperet hårt och sedan, efter hand, reducera momentet på den främre bärvalsen och låta rullens egenvikt sköta hårdheten i slutet av rullen. I allmänhet låter man bärvals 1 (orange) ta över så att det inte byggs in alltför stor ackumulerad kraft i de yttre lagren på rullen. I många maskiner avlastar man dessutom tryckvalsen i slutet av rullningen.

I RM4 är detta förväxlat. Här arbetar bärvals 2 med reducerat moment i början av rullen medan den har högt moment i slutet av rullen. Det ger ett sladdrigt centrum och en onödigt hög kraft i rullens yttre lager. En sådan rulle riskerar kross eller kollaps i centrum och är i varje fall svår att köra i kundens anläggning genom att den ofta slirar mot centrumhylsan när banan sträcks upp i kundens maskin.

Detta kommer att åtgärdas under stoppet den 3 april. Den troligaste åtgärden är att motorerna kopplas om elektriskt, dvs att kablarna skiftas.

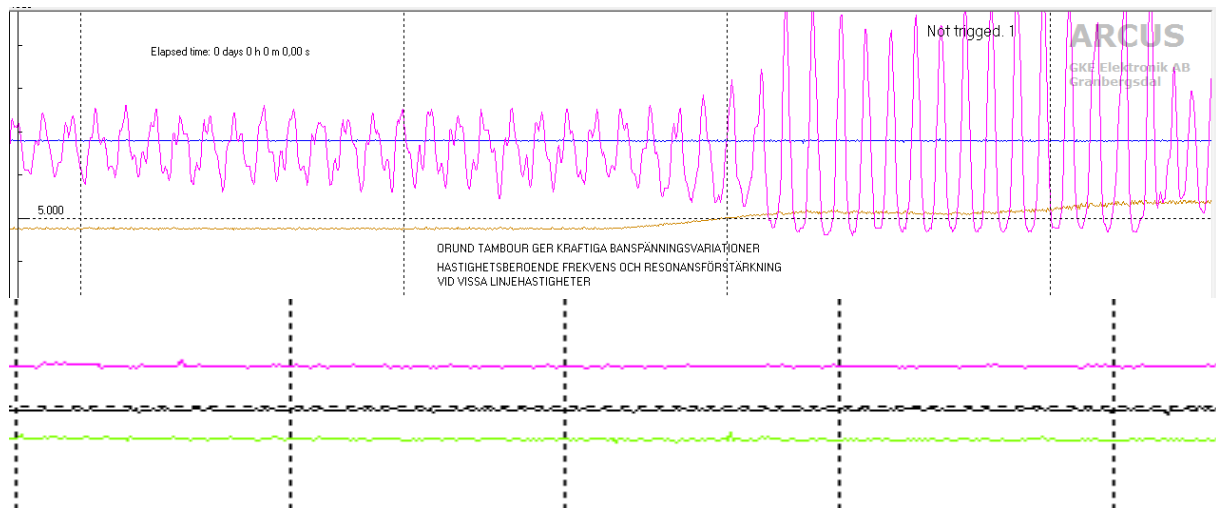
Bild 5. Banspänning vid orund tambour (överst) och "färsk" tambour (nederst).

Orundhet uppkommer efter endast någon timmes väntan mellan PM och RM. I det aktuella fallet kunde orundheten observeras som ett kast på ett par centimeter när tambourn kördes i RM4. I bild 5 är banspänningsvariationen cirka 5,5 enheter vid en inställd banspänning på 6,8 enheter. Det ger en total variation på cirka 80 %, eller +50/-30 %.

Vid marginellt papper är en sådan förhållandevis stor banspänningsvariation inte bra. För att hålla banan sträckt i maskinen måste en viss, minsta banspänning upprätthållas och om det då förekommer snabba banspänningsvariationer med upp till 50 % är risken för onödiga banbrott stor. Den bästa motåtgärden är att se till att tambourer tas direkt från pope till avrullställe eller – om popen medger det – att rulla tambourerna med högre tryck så att de blir hårdare.

Banspänningsvariationen är inget problem vid färskas tambourer. När tambourer mellanlagras blir de orunda så att banspänningen varierar periodiskt. Detta åtgärdas bäst genom att öka hårdheten vid upprullning på popen. Se bild 5 för skillnad mellan rund och orund tambour.
