Lagerskador på frekvensomriktarstyrda fläktaggregat i hotellfastighet

Mätningar och diskussion

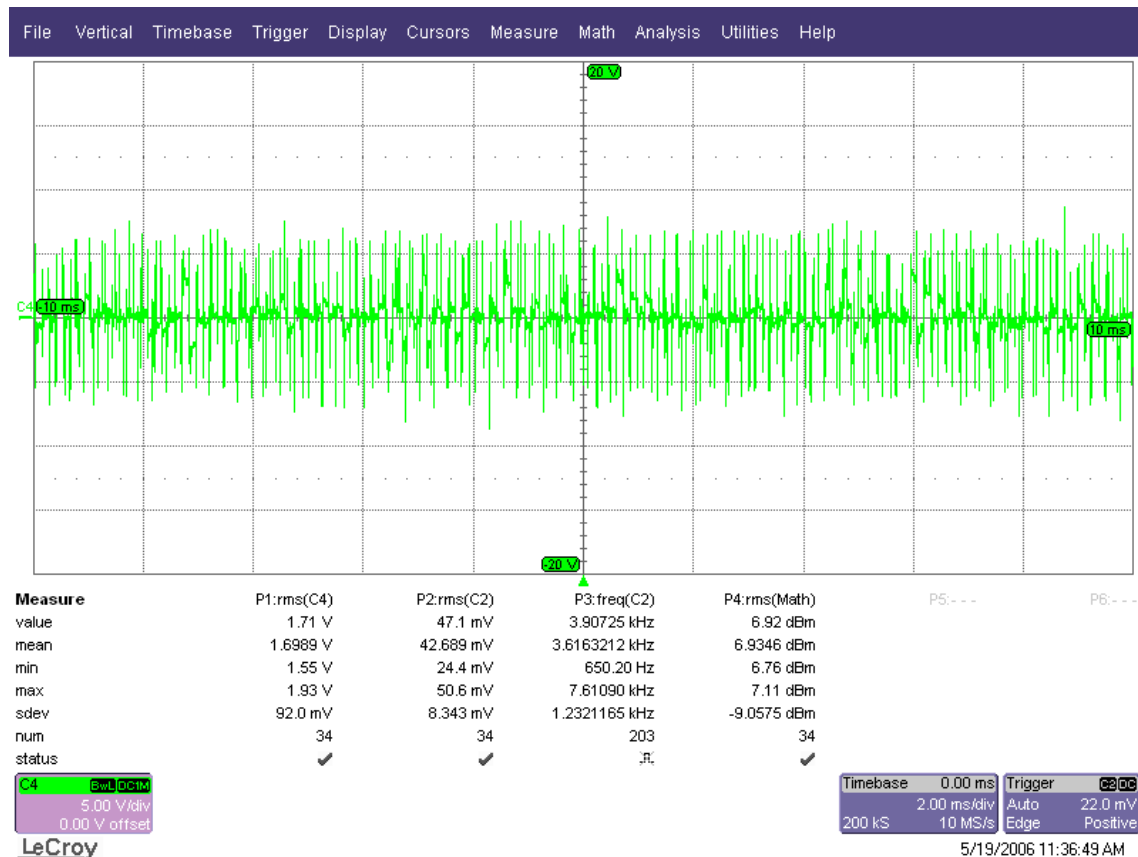
Effektivvärdet var cirka 1,7 V. Alltså mycket över acceptabelt värde. Det var också vid denna nivå man fick lagerskador efter cirka ett och ett halvt års drift. Exempel på mätning av effektivvärde och en bild av ett genomslag visas i bild 1.

Bild 1. Spänning mellan axel och stator. Utan EMC-förskruvning.

Effektivvärdet av axelspänningen visas under P1:rms(C4). "Mean" visar medelvärdet av ett antal svep (34 stycken i detta fall) och "sdev" visar att mätningen är ganska stabil (92 millivolt standardavvikelse). Data under P2 – P4 är inte intressanta i detta sammanhang.

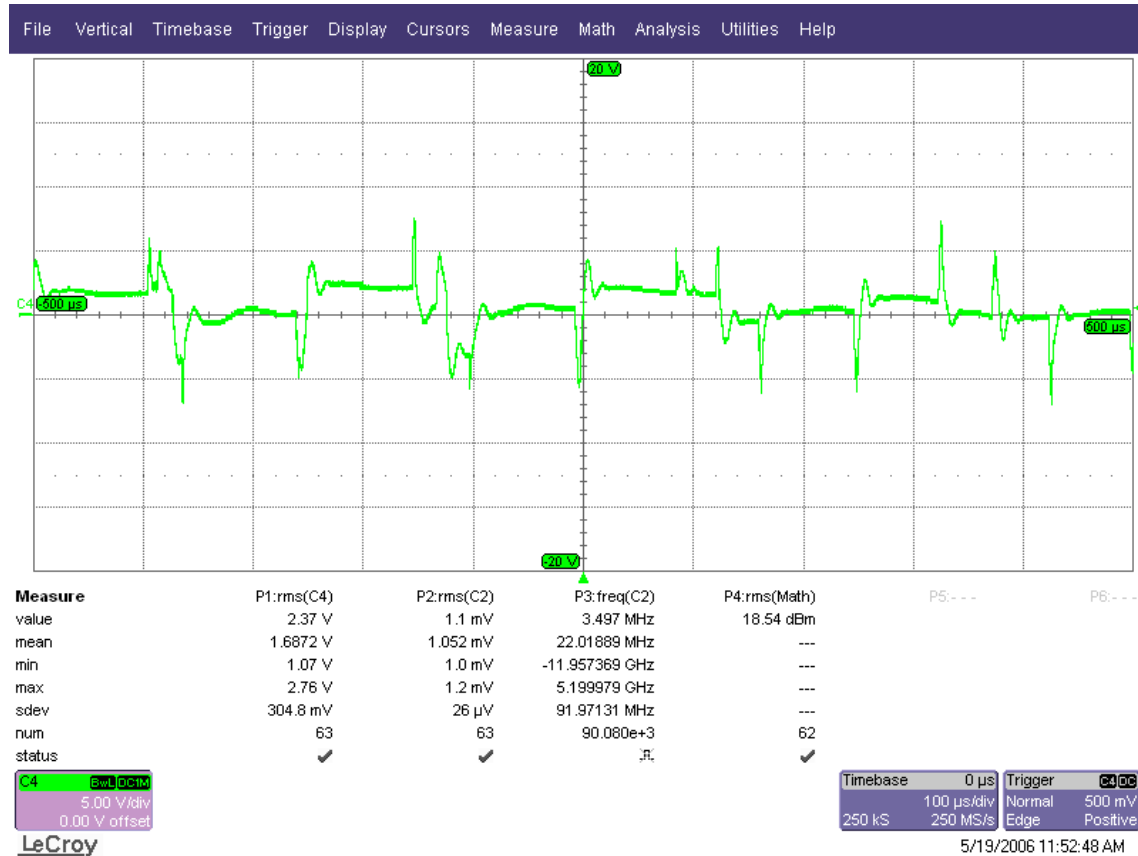
Bild 2. Spänning mellan axel och stator. Utan EMC-förskruvning. Extra jordning lagd.

Registreringen i bild 2 är tagen med snabbare tidbas. Det påverkar spridningen i resultatet (sdev = 304 mV) men medelvärdet är fortfarande cirka 1,7 V.

Switchfrekvensen kan avläsas ur denna registrering. Den är tydligen 8 kHz – 100 mikrosekunder/delning och "major transitions" ligger på 1,25 delningars avstånd. Då switchfrekvensen har stor inverkan på antalet genomslag i motorlagren kan en sänkning av switchfrekvensen ge längre gångtid på lagren. Detta diskuterades vid första mötet, men fläktleverantören ansåg att det högre motorljudet, som en lägre switchfrekvens medför, skulle vara störande. Med tanke på fläktens konstruktion och placering är min uppfattning att denna farhåga är något överbetonad. Halva switchfrekvensen ger erfarenhetsmässigt ungefär dubbla gångtiden på lagren.

En marginell ökning av livslängden kan nås genom att minska switchfrekvensen från nuvarande 8 till den alternativa switchfrekvensen 4 kHz. Det halverar påkänningen på lagren och ger vanligen en fördubbling av livslängden. Då detta fortfarande ger kort gångtid och dessutom, enligt fläktleverantören inte är önskvärt ur akustisk synvinkel, är det ingen åtgärd som leder till önskat resultat.

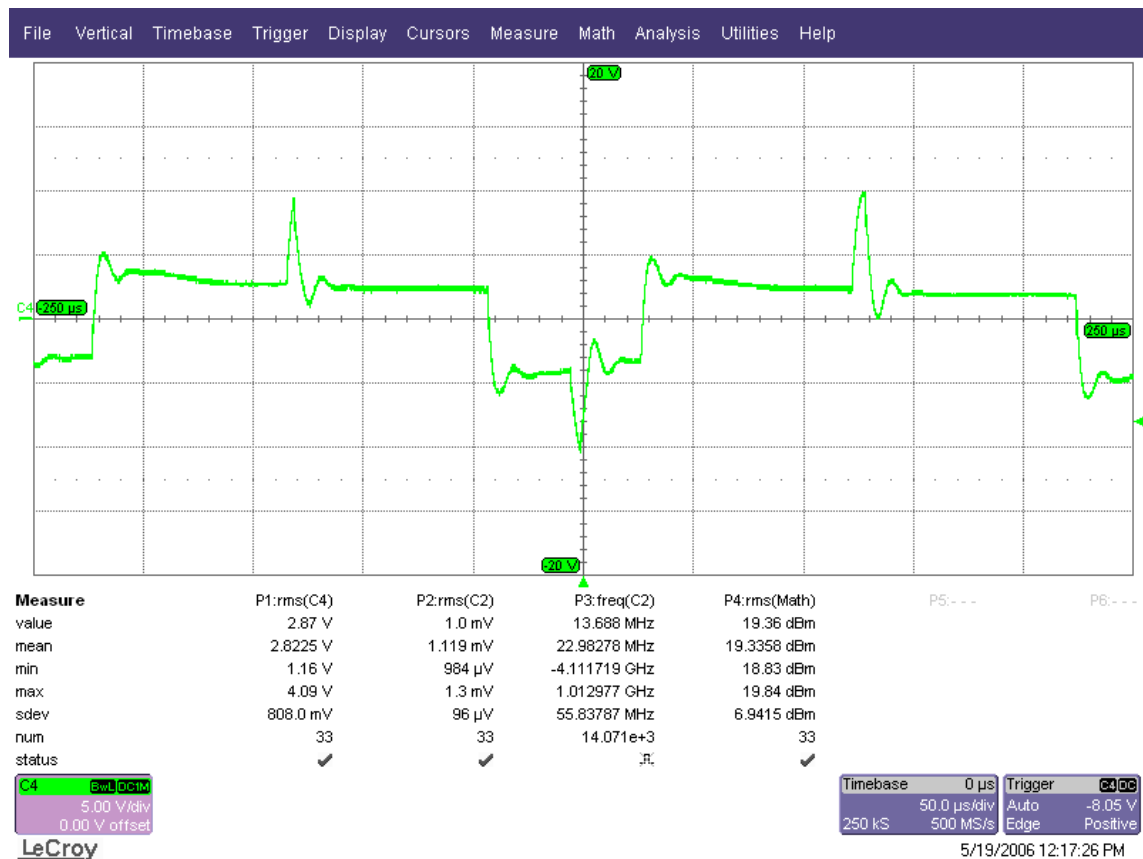
Bild 3. Spänning mellan axel och stator. Med EMC-förskruvning. Extra jordning lagd.

Denna registrering är gjord med ytterligare avkortad tidbas. Effektivvärdet är 2,8 V med standardavvikelsen 808 mV. Här syns switchfrekvensen mycket tydligt. För att inte behöva oroa sig för inkonsistenta mätvärden togs även en mätning med längre tidbas. Bild 4 visar resultatet.

Båda mätningarna visar att EMC-förskruvningen ger ett sämre resultat med avseende på axelspänningen. Detta kan verka förbryllande, men har sin förklaring i att en EMC-förskruvning endast har till uppgift att ge EMC (Electro Magnetic Compatibility dvs elektromagnetisk förenlighet) och inte är avsedd att ge, eller har någon, positiv inverkan på elektrisk aktivitet i lagret. Detta förklarar att man, sedan EMC-förskruvningar monterats, fått en kortare gångtid.

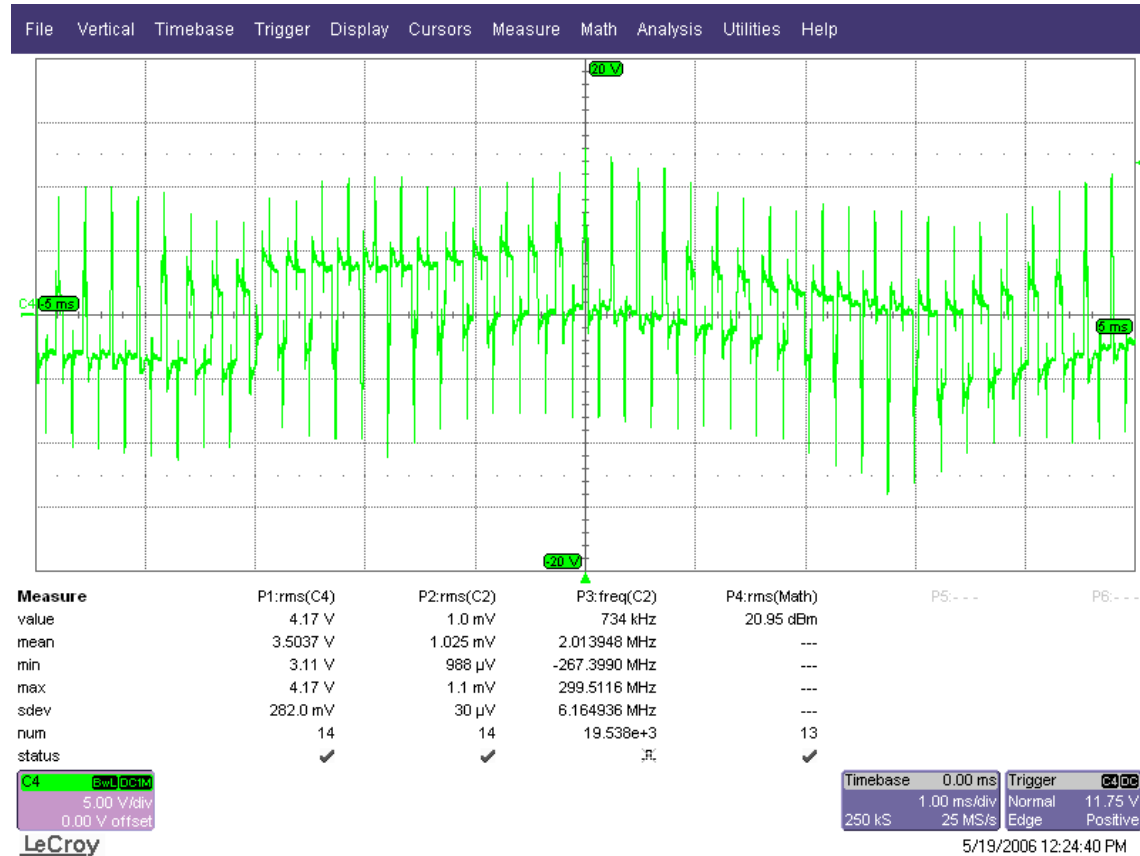
Bild 4. Spänning mellan axel och stator. Med EMC-förskruvning. Extra jordning lagd.

Bild 4 visar spänningen mätt över längre tid. Effektivvärdet är här 3,5 V med standardavvikelsen 282 mV. Det är alltså ett ganska pålitligt värde. Vid denna relativt långa tidbas ser man inte bara switchfrekvensen utan även motorfrekvensen i form av en underliggande sinusformad variation, vilket bidrar till det högre effektivvärdet.

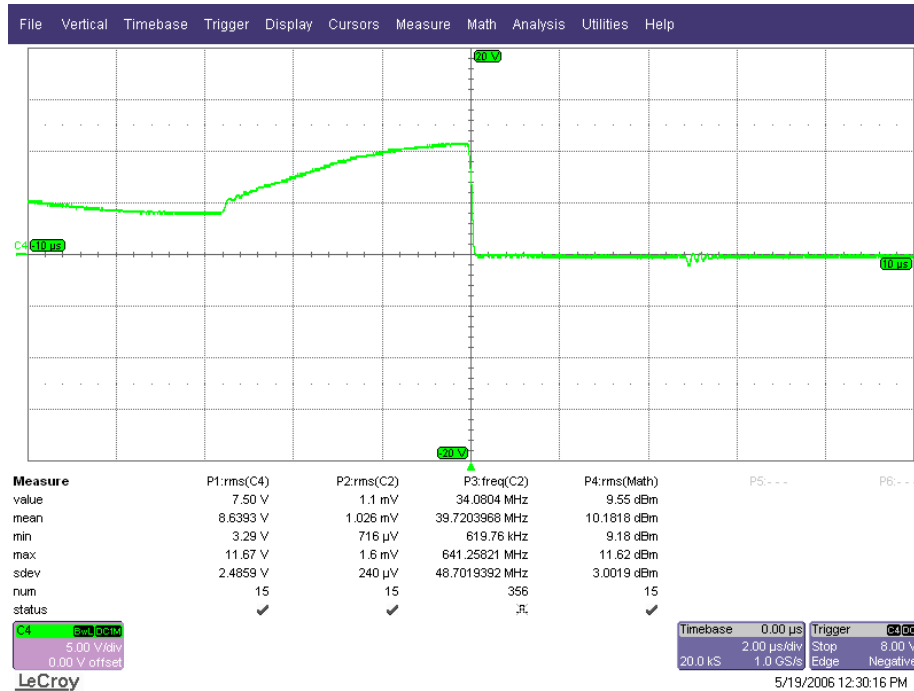
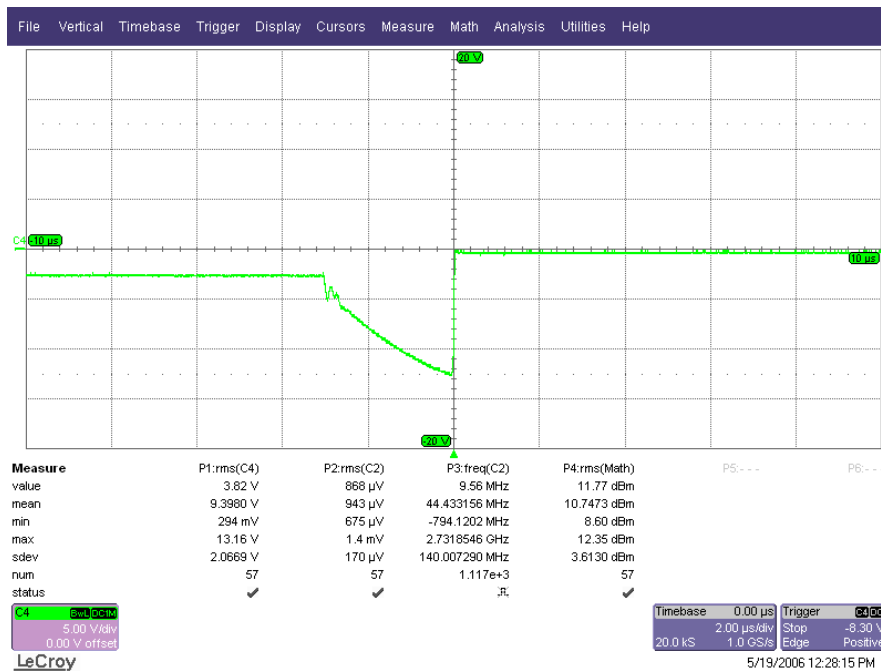
Några exempel på faktiska genomslag – så som de ser ut när både extra jord och EMCförskrivning installerats visas i bild 5 och 6. Observera att tidbasen nu är mycket kort. En delning motsvarar två mikrosekunder. Vertikalt är skalan fem volt per delning. Genomslagen sker alltså från 12 till 15 V. Genomslaget är de snabba spänningsprången i registreringens mitt. Tid för genomslaget är i storleksordningen 0,05 mikrosekunder.

Bild 5 och 6. Genomslag från positiv och negativ nivå. 2 mikrosekunder/delning.

De båda bilderna visar genomslagens utseende i detalj. Typiska värden för oljefilmens genomslagsspänning är fem till femton volt. Mindre lager med täta toleranser visar ofta lägre genomslagsspänning och hög temperatur sänker också genomslagsspänningen.

Spridningen i genomslagsspänning ökar med förlitning av lagren (flera partiklar och ojämnheter i kontaktytorna som påverkar oljefilmens lokala tjocklek). I detta fall är genomslagsspänningen +12 V respektive -15 V. Detta varierar och man kan nog anse att nivån är typisk för ett fräscht lager som ännu inte kommit upp i drifttemperatur. Vid driftvarma lager av denna storlek är genomslagsspänningen ner mot 6 – 8 V.

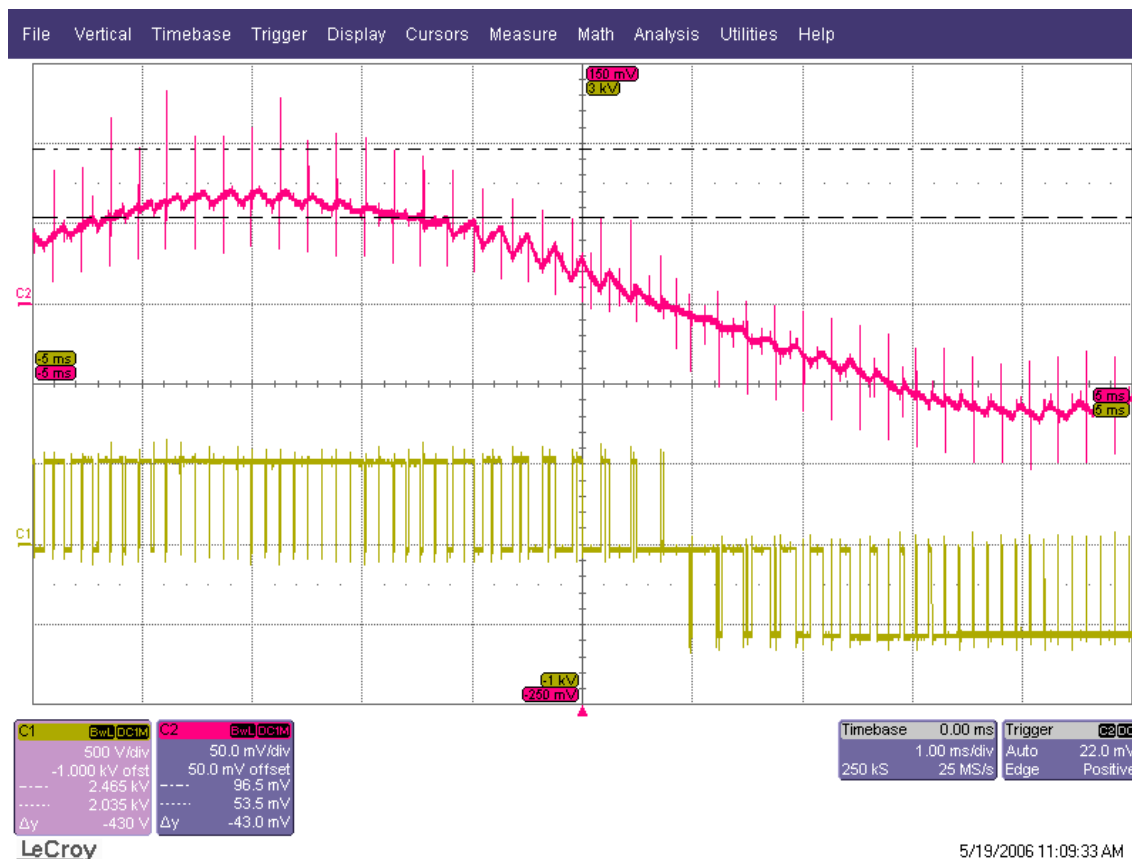
Den undre kurvan är en del av en period och visar det typiska PWM-utseendet med branta flanker. Den övre kurvan visar motsvarande motorström. Man ser hur motorlindningens induktans glättar strömmen så att den blir rimligt sinusformad. "Taggarna" är de störningar som alltid omger en frekvensomriktardrift. I

strömmätningen blir de extra tydliga genom att denna sker med hög känslighet i mätkanalen. Strömskalan är 5 A/delning. Observera att spänningsmätningen sker mellan faserna och strömmätningen sker i en fas. Det som ser ut som en nära nog perfekt effektfaktor är i själva verket en fasförskjutning på drygt 30 grader ($\cos\phi$ ca 0,85).

Bild 7. Motorspänning och motorström.

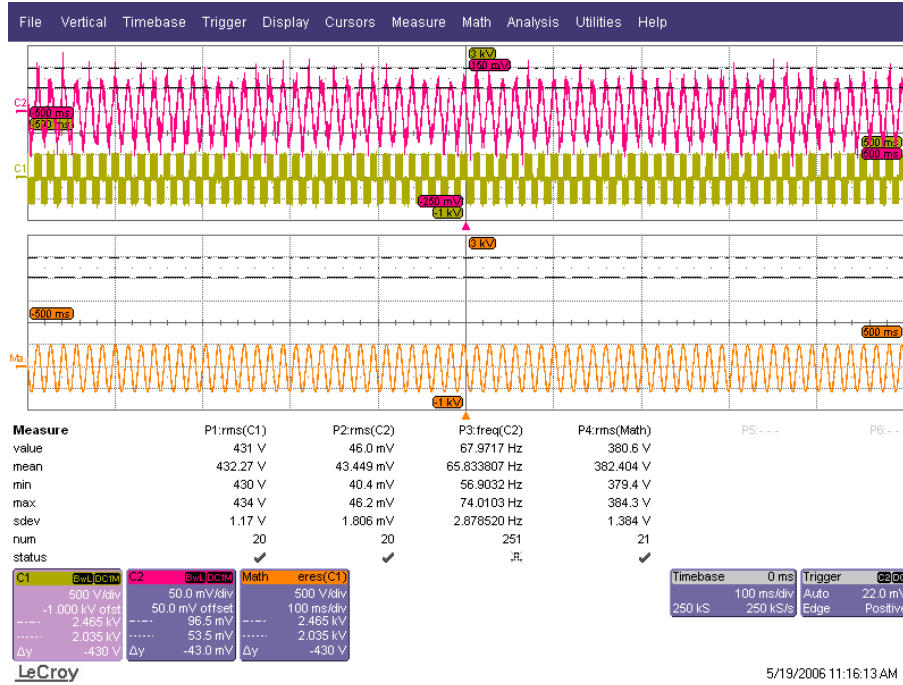
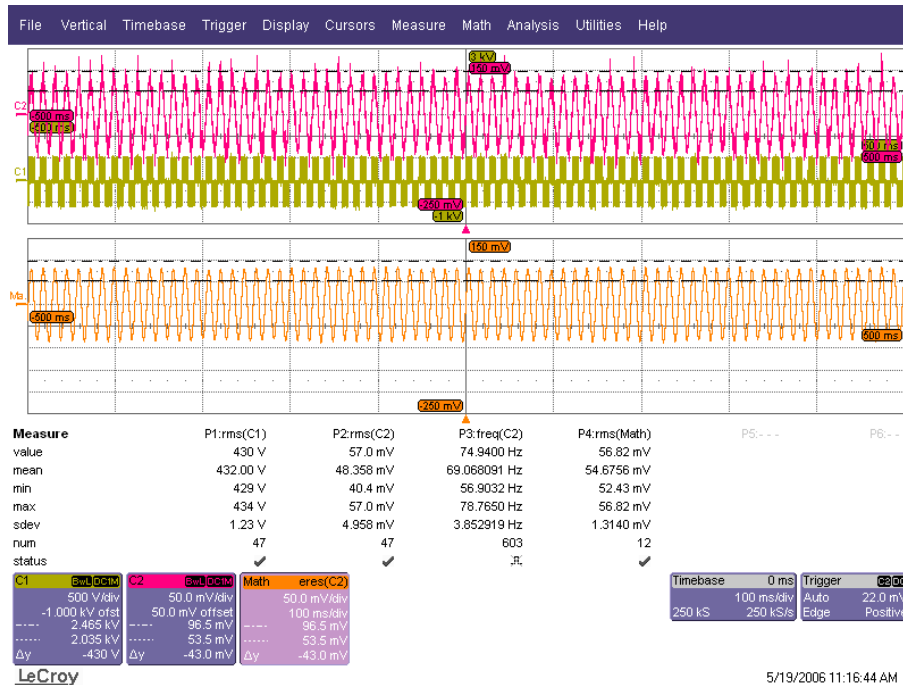
Bild 8 visar spänningens effektivvärde 382 V och bild 9 visar strömmens effektivvärde 5,5 A. Värdena är helt normala. Omriktarfrekvensen arbetade upp sig mot gränsen 75 Hz medan mätningen (öppet aggregat) pågick. I spänningsmätningen är den 67,97 Hz och vid strömmätningen är den uppe i 74,94 Hz.

Bild 8 och 9. Filtrerad motorspänning och filtrerad motorström.

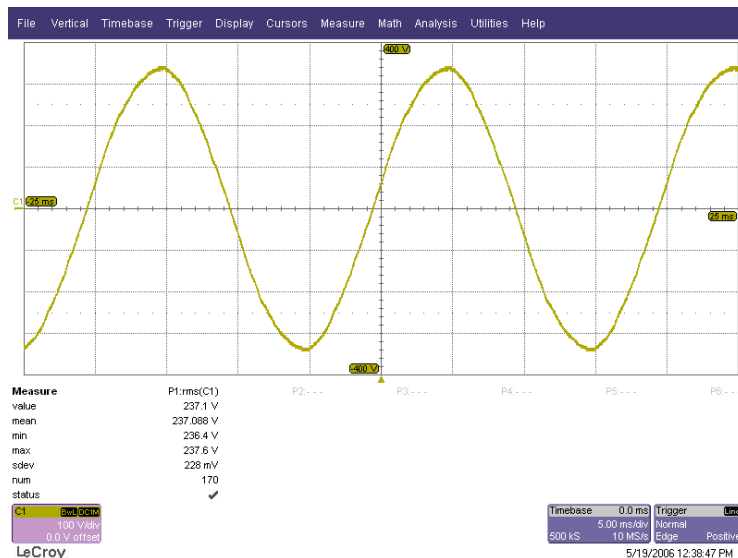
Bild 10. Nätspänning fas-nolla. Ren och fin sinusform. Bra effektivvärde.

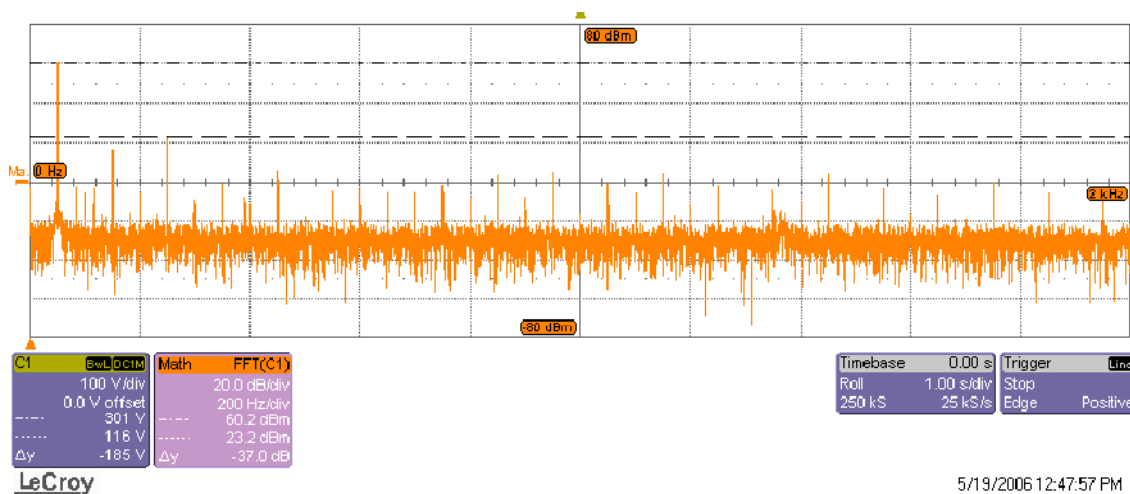
Bild 11. Nätspänningens spektrum upp till 40:e delton.

Dominerande delton är femte delton (250 Hz) som ligger 37 dB under grundtonen. Det motsvarar 1,4 procent. Övriga deltoner ligger långt under detta värde varför den totala övertonshalten med säkerhet ligger under två procent. Ett måttligt värde som

underskrider både salig Elverksföreningens rekommendationer och Europanormens gränsvärden.

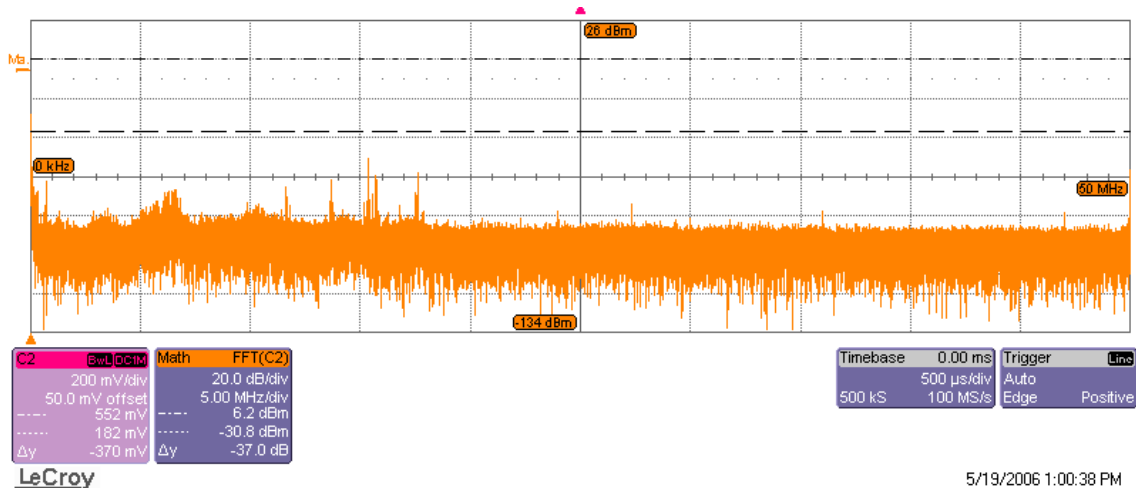
Bild 12. Spektrum 0 – 50 MHz. Topp vid 15,4 MHz.

Toppen vid 15,4 MHz ligger på cirka -46 dBm. Det motsvarar lite drygt 70 dBμV, vilket överskrider tillåtet värde för bostäder, kontor och lätt industri. I övrigt syns inga kraftfulla störningar som skulle kunna ha ett ens avlägset samband med lagerskadorna. En statistisk utvärdering av störnivåerna mellan 0 och 100 kHz gjordes också. Bild 13 visar resultatet.

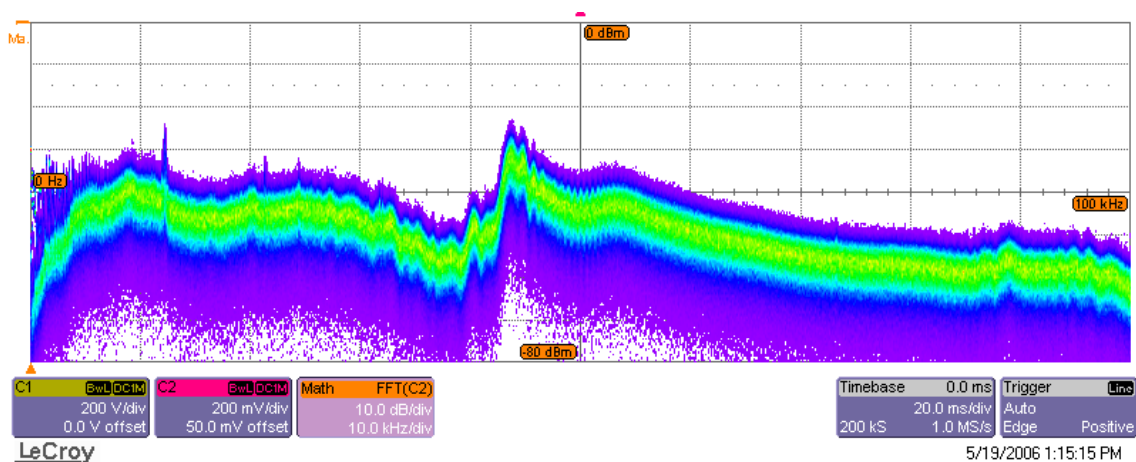
Bild 13. Störnivå i frekvensbandet 0 – 100 kHz.

Nivån ligger i snitt på -40 dBm – dvs cirka 77 dBµV eller -53 dBV. Med tanke på att PLCmodemen arbetar med nivåer ner till -72 dBV innebär detta att störnivån kan innebära svårigheter att nå de mätare som befinner sig "långt in" i anläggningen, dvs mätare för fjärrvärme etc. Toppen vid cirka 44 kHz ligger på -23 dBm, eller 94 dBµV.
