Kontroll av rullmaskin RM4, mars 2012

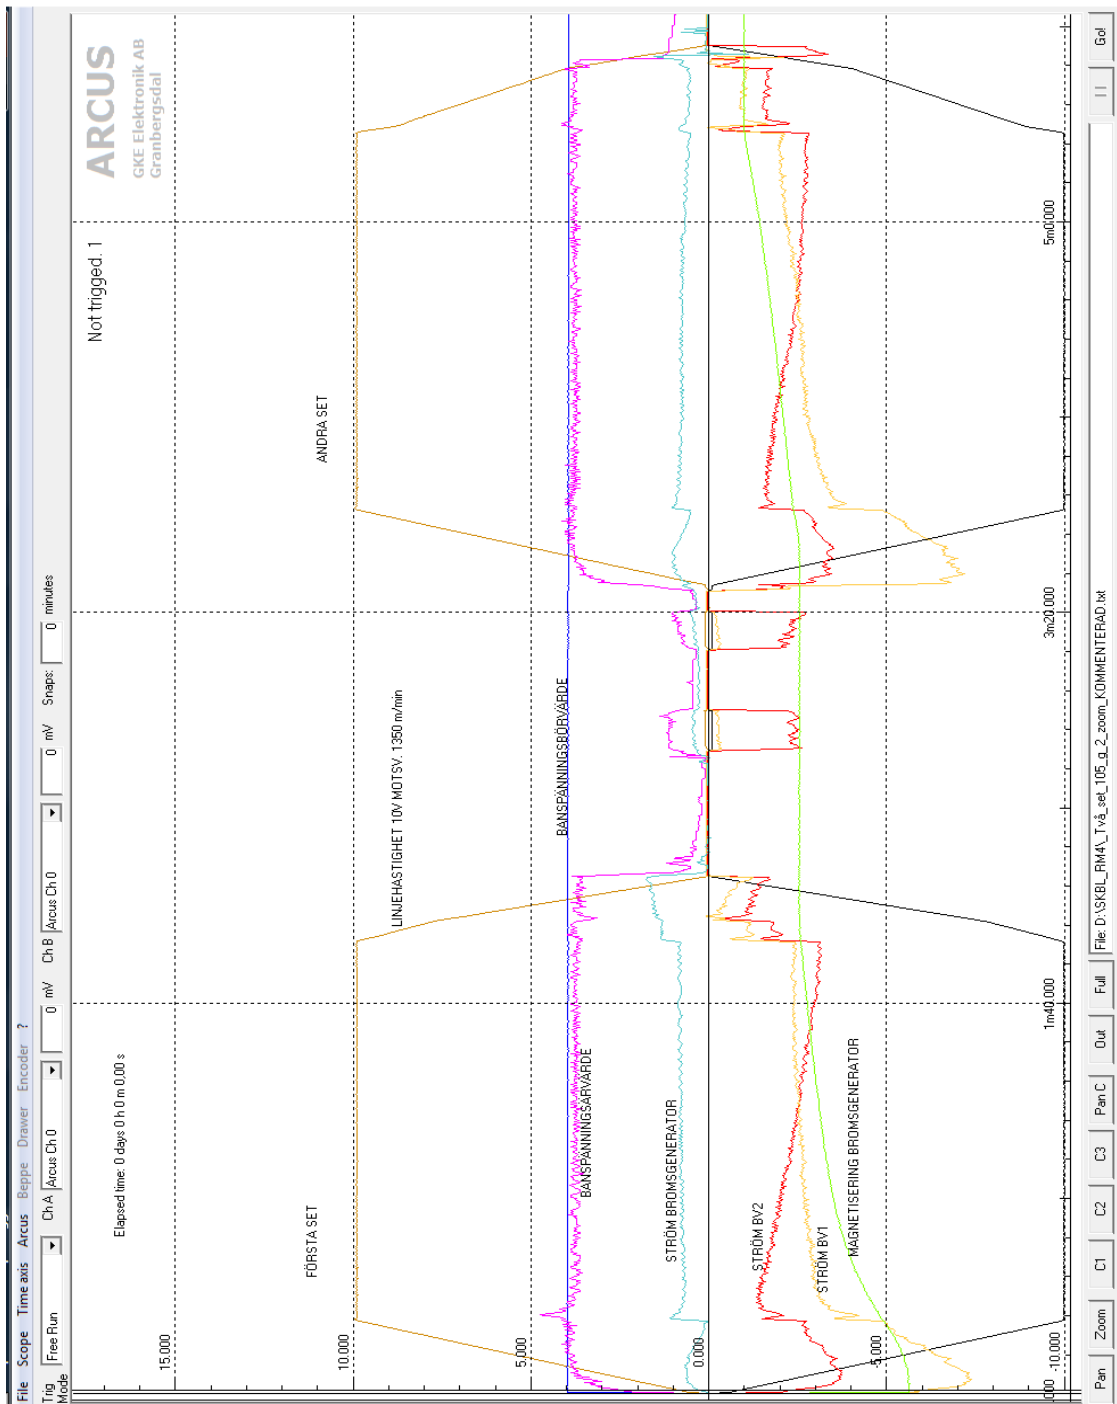
Vid den aktuella körningen tog man ut två set ur moderrullen. Körning visas i bild 1. Där identifieras de olika signalerna och deras färger. Samma färger gäller i övriga registreringar.

Bild 1. Rullning av två set.
